БЮЛЕТИН ЗА ВЕРОЯТНИ ПОВРЕДИ ПРИ ЗАПАЛИТЕЛНИ СВЕЦЦИ

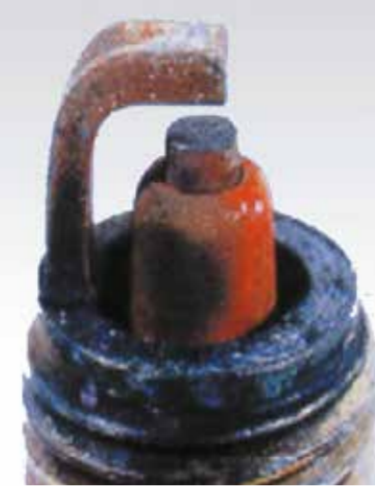
Добавки за гориво

- **Външен вид:** Червеникав/кафяв или лилав нагар/оцветяване по изолятора на централния електрод
- **Причина:** Употреба на добавки в горивото
- **Следствие:** Прекъсване в запалването По принцип добавките са непроводими; някои обаче са проводими и ако има прекомерно натрупване на нагар, той може да създаде пътека за утечка към земята за свещта
- **Начин на отстраняване:** Сменете запалителните свещи и се уверете, че използваните добавки са съвместими със системите за запалване и емисии на производителя на двигателя и се добавят в съответната пропорция

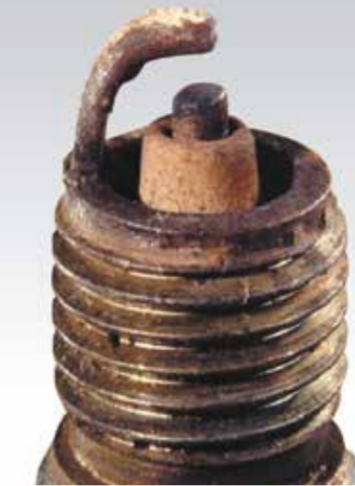
Износена запалителна свещ

- **Външен вид:** Централния и/или заземяващият електроди са заоблени и искровата междина е прекомерна
- **Причина:** Общо износване (запалителната свещ е на края на експлоатационния си живот). Сивкавият отенък/белият цвят обаче показва, че свещта е от правилния топлинен диапазон и също, че горивната/запалителната системи и двигателят по принцип са в добро състояние
- **Следствие:** Увеличената искрова междина ще мултиплицира работния товар върху запалителната система и е възможно да предизвика прекъсване в запалването, лоша икономия на гориво и повреда в други компоненти на запалването
- **Начин на отстраняване:** Препоръчва се смяна с нова свещ от същия топлинен диапазон

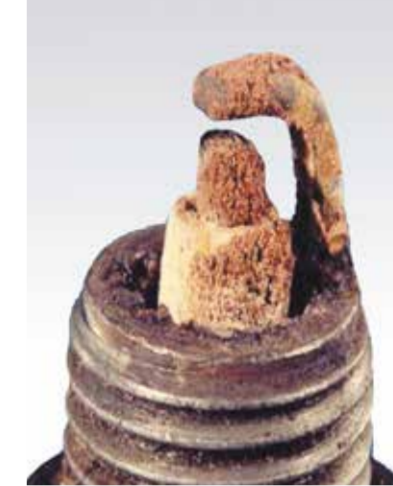
Отлагания от пепел

- **Външен вид:** Светлокафяв нагар по централния и/или заземяващия електрод
- **Причина:** Обикновено се дължи на прекомерно количество добавки в горивото (или маслото); общото износване на двигателя обаче може да има подобно действие върху запалителната свещ
- **Следствие:** Отлаганията от пепел могат да «екранират» свещта, което да доведе до прекъсване в запалването
- **Начин на отстраняване:** Уверете се, че свещта е от съответния топлинен диапазон и проверете за износване на двигателя

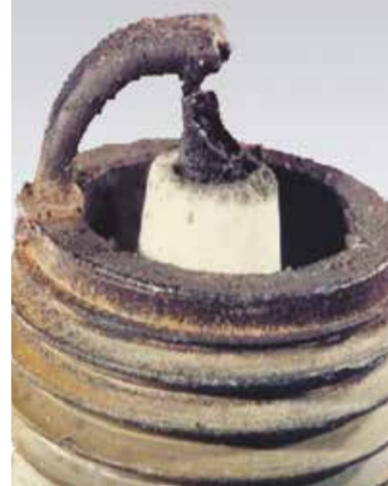
Преждевременно запалване

- **Външен вид:** Стопяване (или частично стопяване) на заземяващия и/или централния електрод
- **Причина:** Запалителната свещ е прекалено гореща, прекомерно бедна смес от въздух и гориво, неправилно предварение на запалването, дефектна система за рецикулация на отработените газове, неизправен датчик за детонацията, електрическа индукция в кабелите на запалителните свещи или износени компоненти на двигателя
- **Следствие:** В най-лошия случай ще се получи повреда в двигателя
- **Начин на отстраняване:** Установете причината и я отстранете. Сменете запалителните свещи съгласно препоръките на производителя

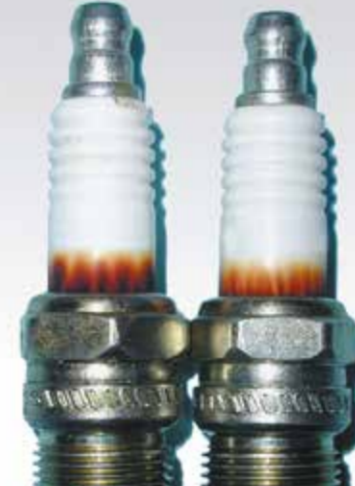
Петно от коронен разряд

- **Външен вид:** Обезцветяване на керамичния изолатор в близост до корпуса
- **Причина:** Частици масло/бензин (в откритието на запалителната свещ), които се привличат към керамиката от магнитното поле, което се създава от тока с високо напрежение, протичащ през запалителната свещ
- **Следствие:** Не вреди на работата на запалителната свещ
- **Начин на отстраняване:** Уверете се, че «кладенчето» на запалителната свещ е чисто, когато се поставят нови запалителни свещи

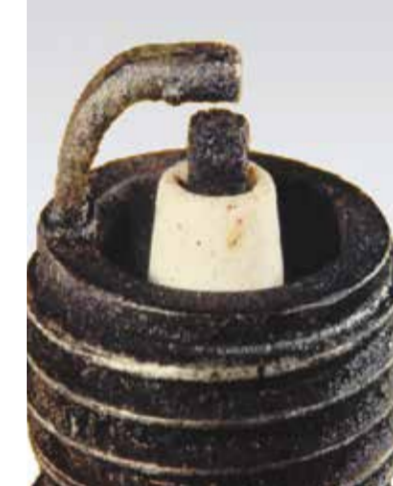
Прегряване

- **Външен вид:** Тебширенобял изолатор (без цветен отенък) и електроди с дупчици или шулки. В някои случаи изолаторът започва да става сив или тъмносив
- **Причина:** Свещ с неподходящ топлинен диапазон, бедна смес от въздух и гориво, неправилно регулиране/центровка на запалването, недостатъчен момент на затягане на свещта и общо прегряване на двигателя
- **Следствие:** Лоши общи условия за експлоатация
- **Начин на отстраняване:** Установете причината за прегряването и я отстранете. Сменете запалителните свещи съгласно препоръките за топлинен диапазон на производителя

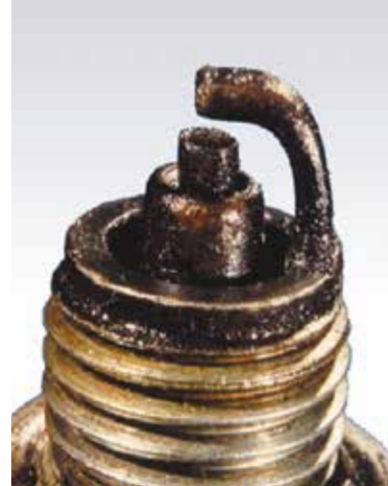
Замърсяване с масло

- **Външен вид:** Запалващият край на запалителната свещ е «мокр» от смазочно масло
- **Причина:** Обикновено е признак за износване на двигателя в напреднал стадий (прекомерно количество масло в горивната камера), замърсяването с масло може да се предизвика и от неизправност в системата на клапана на картера
- **Следствие:** Прекъсване в запалването поради слой масло, покриващ запалващия край на свещта, който не позволява на свещта да «прескочи искровата междина»
- **Начин на отстраняване:** Отстранете причината за прекомерното количество масло в горивната камера и сменете запалителните свещи

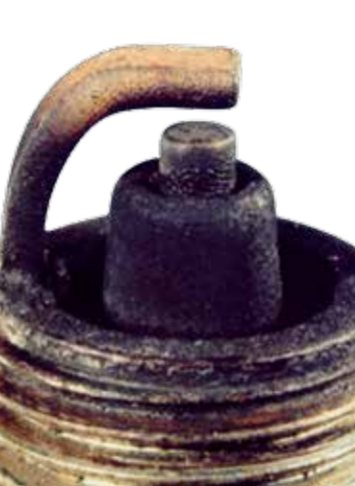
Студена/замърсена с нагар

- **Външен вид:** Меки, черни отлагания от сажди по запалващия край на свещта
- **Причина:** Богата смес от въздух и гориво, слабо запалване, запалителната свещ е прекалено студена или повтарящи се кратки пътувания
- **Следствие:** Нагарът е проводим и може да създаде пътека за утечка към земята, което често води до прекъсване в запалването и може да доведе до повреда в катализатора
- **Начин на отстраняване:** Проверете системите за гориво и запалване, цялостната работа на двигателя и стила на шофиране, преди да смените свещите Уверете се, че запалителната свещ (по каталожен номер) е подходяща за приложението

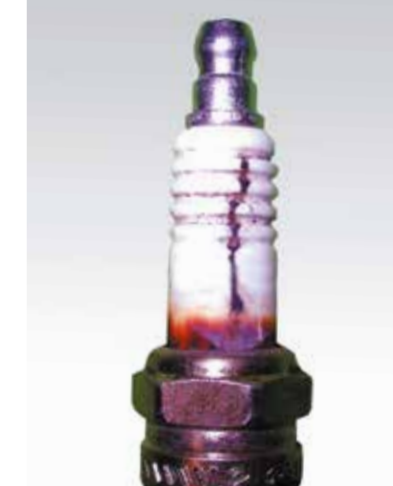
Дъгов разряд

- **Външен вид:** Черни следи от изгаряне (следи от нагар), които вървят вертикално надолу по изолятора на запалителната свещ към корпуса
- **Причина:** Токът разряд от горния край на запалителната свещ надолу по външната страна на изолятора към земята; дължи се на лошо монтиране/износен кожух на запалителната свещ
- **Следствие:** Прекъсване в запалването на двигателя
- **Начин на отстраняване:** Сменете засегнатата(-ите) свещ(и) и кабела(-ите) на свещта(-ите)

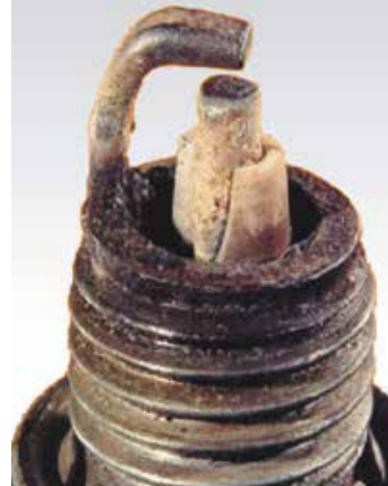
Детонация

- **Външен вид:** Лека детонация предизвиква черни/сиви петна по изолятора или заземяващия електрод. Силна детонация може да пукне или дори да счупи изолятора или заземяващия електрод
- **Причина:** Необичайно изгаряне, което предизвиква скокове в налягането/ударни вълни в горивната камера Може да произтича от: неработеща система за рецикулация на отработените газове, дефектен датчик за детонацията, бедна смес от въздух и гориво, неподходящо октаново число на горивото или предварение на свещта и хлабаво монтирани запалителни свещи
- **Следствие:** Прекъсване в запалването и/или цялостна лоша/неравномерна работа, която може да доведе до повреда в двигателя
- **Начин на отстраняване:** Установете причината и сменете запалителните свещи

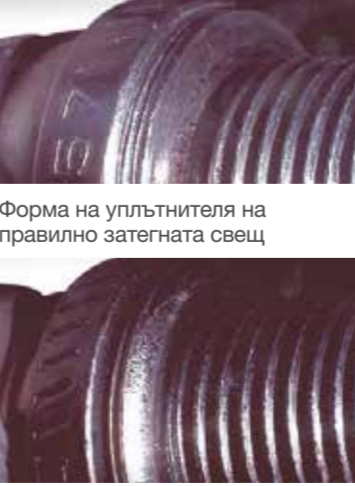
Затягане на запалителната свещ

Форма на уплътнителя на правилно затегната свещ

- **Външен вид:** Уплътнителят на запалителната свещ не е притиснат достатъчно (вижте снимката)
- **Причина:** Неправилно затягане на запалителната свещ
- **Следствие:** Ако свещта е прекалено хлабава, ще се предотврати правилното разсейване на топлината, водещо до прегряване на свещта, което може да доведе до преждевременно запалване или проблеми с детонацията. Обратно, ако свещта е прекалено затегната, може да се повреди изоляторът и вътрешните компоненти, което да доведе до проблеми в работата
- **Начин на отстраняване:** Затягнете запалителните свещи до препоръчания от производителя въртящ момент

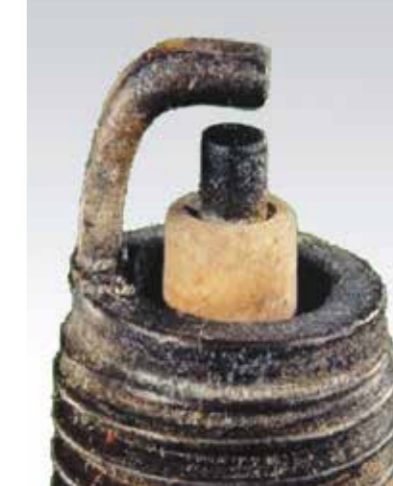
Нормално износване/работа на запалителната свещ

- **Външен вид:** Сивкав отенък до бял цвят около изолятора при запалващия край
- **Причина:** Потвърждава, че запалителната свещ е от подходящ топлинен диапазон и запалва правилно. Показва също, че горивната/запалителната системи работят ефективно и двигателят е механично здрав
- **Начин на отстраняване:** Не е необходимо, освен проверяване на искровата междина на свещите и смяна съгласно препоръките на производителя
